# 千曲川水質調査

## —2016～2020年の中間報告—

学校法人上田学園 上田西高等学校

報告者：生物同好会

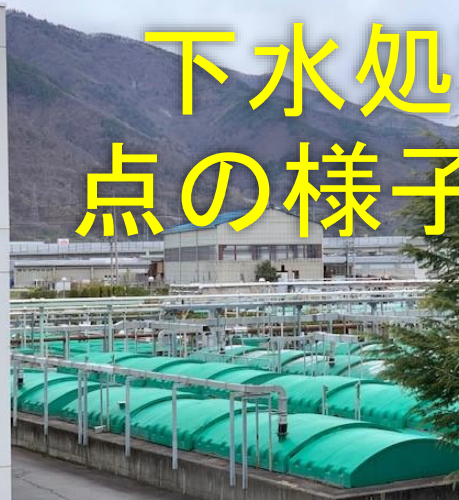
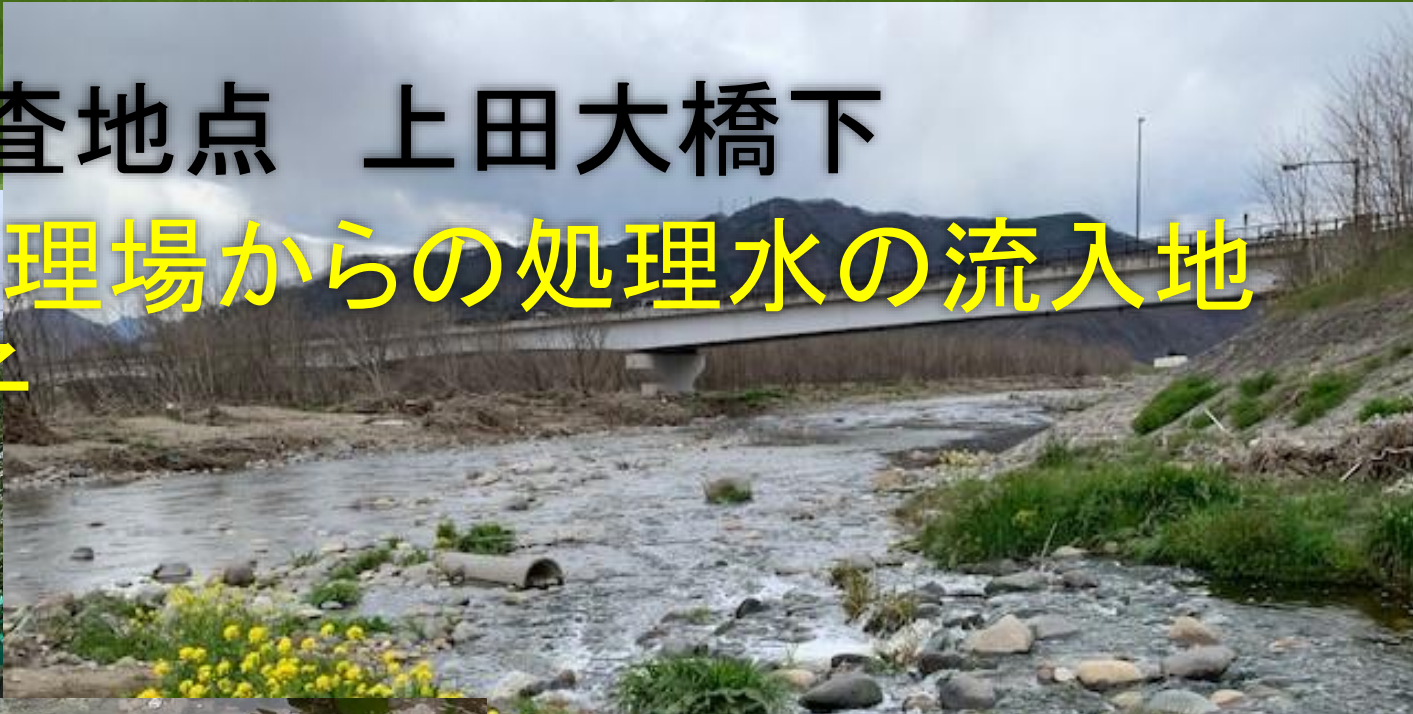
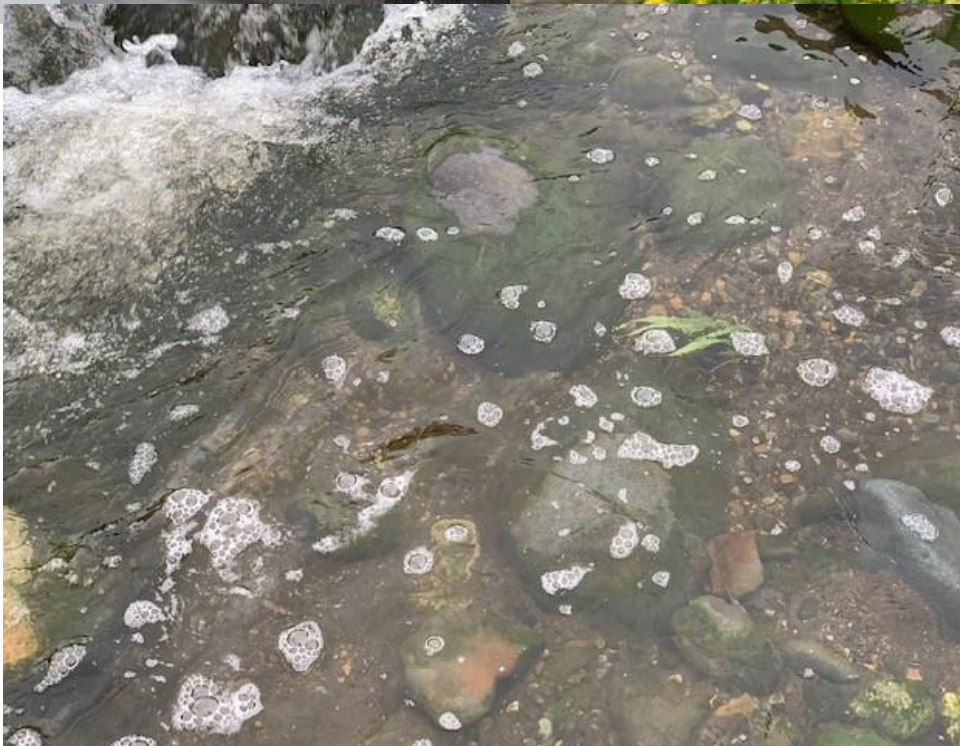
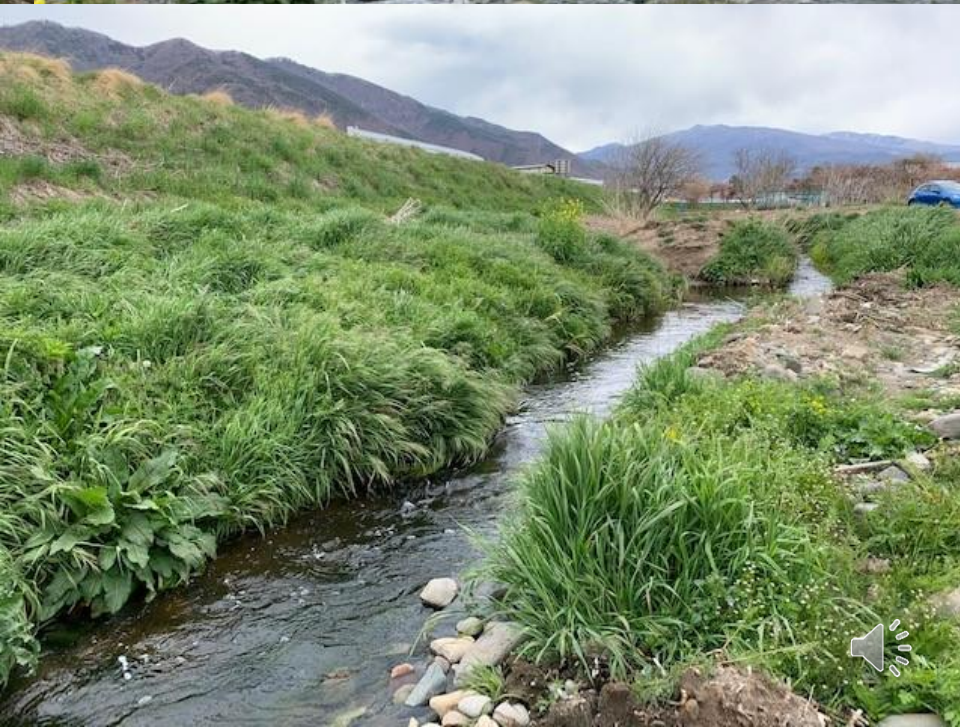
## 4、新調査地点 上田大橋下

下水処理場からの処理水の流入地点の様子

- ❑ 新調査地点（上田大橋下）は、下水処理場の水が流入する地点であり、その処理水が水質に影響を与えている可能性がある。
- ❑ 千曲川本流鯉西前でCODが低下している原因を調べたい。
- ❑ 水質浄化作用について知るために、さらに千曲川の下流地点で調査地を設け、そのメカニズムに迫りたい。
- ❑ さらに水質判定の精度を上げるため、改良をして参りたい。
