# 千曲川本流支流 水質調査

—2016～2022年の中間報告—

学校法人上田学園 上田西高等学校

報告者：生物同好会

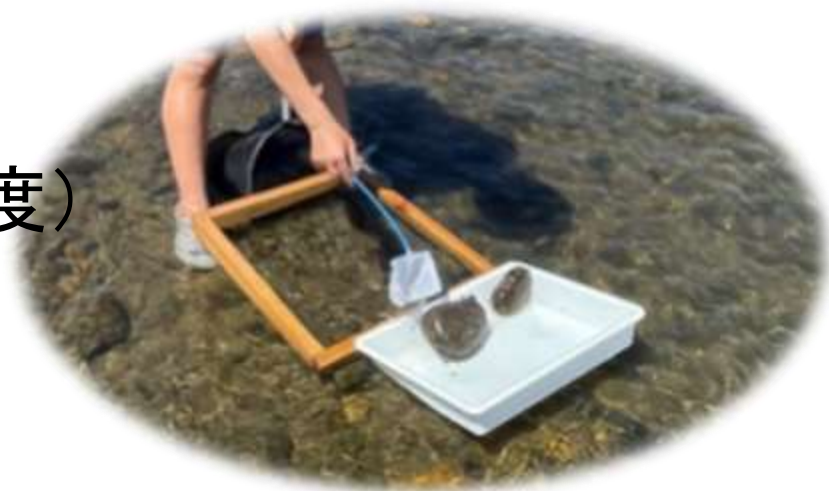
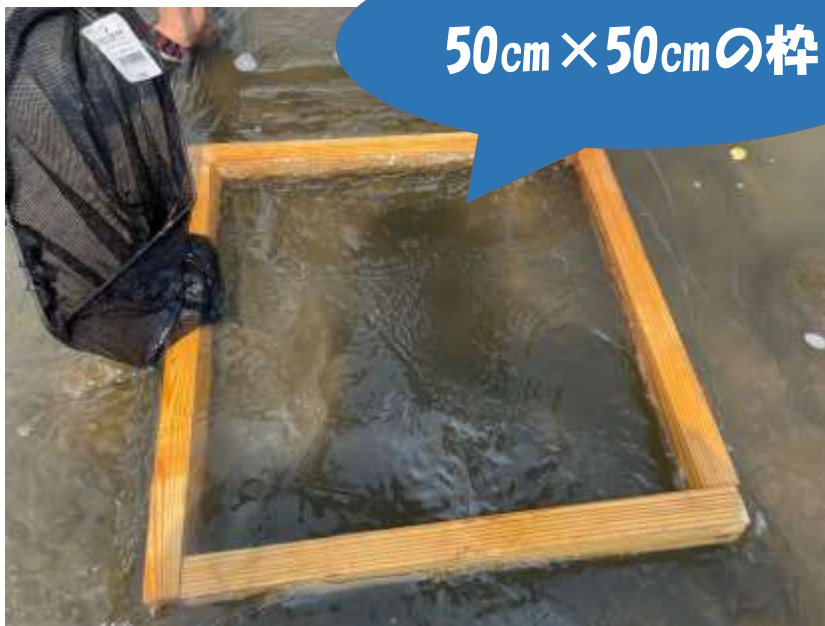
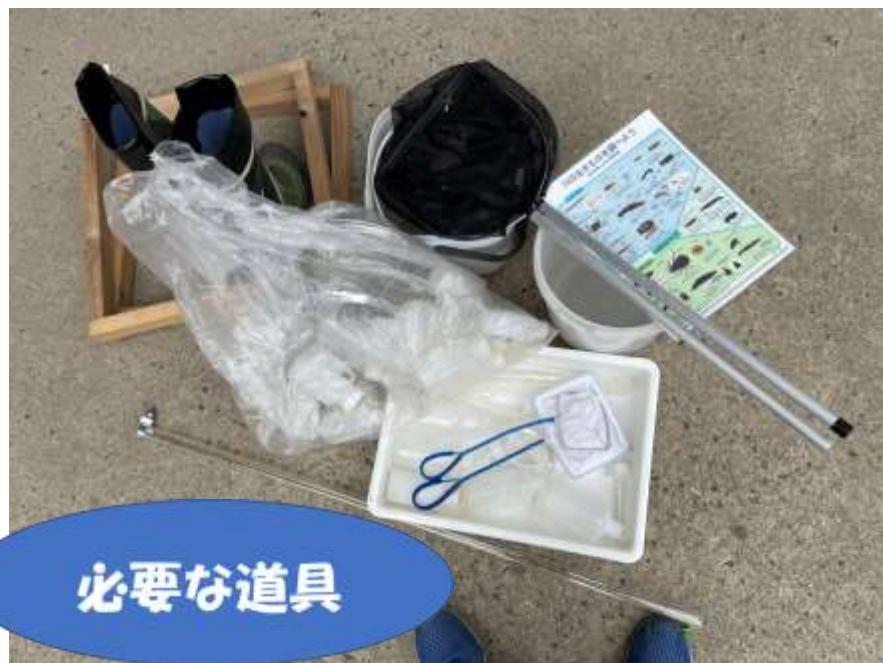
コドラートを置く(水深30センチ程度)  
下流に網を張り、石を取る

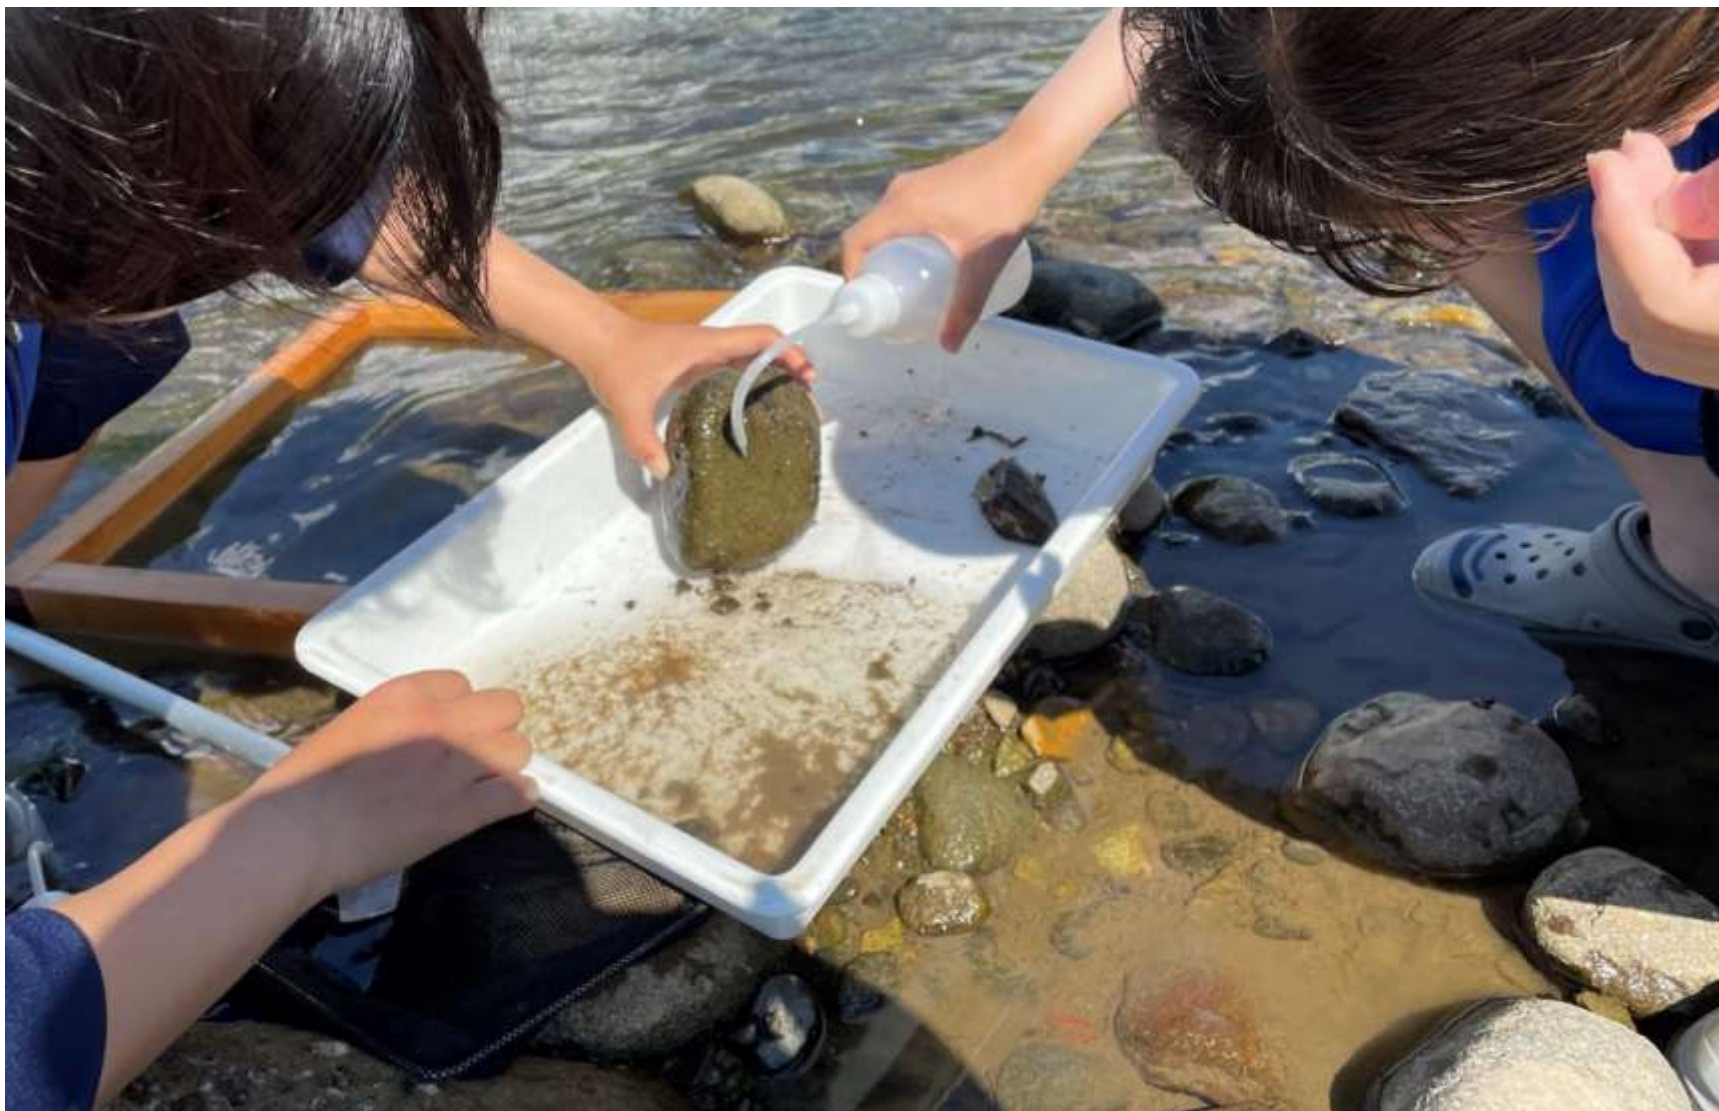
石の**表面**についている生物を洗い流す

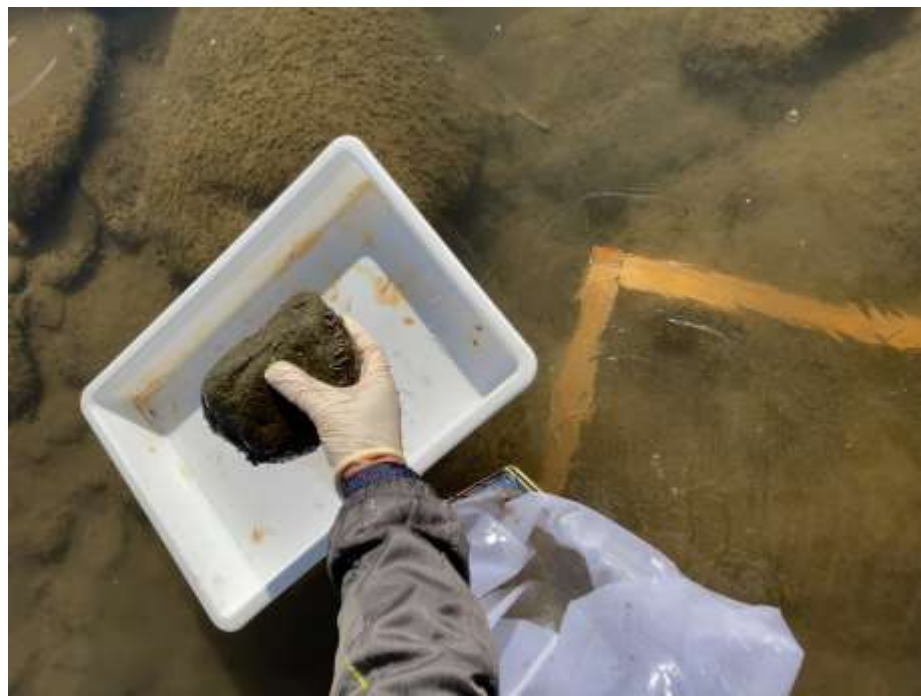
上流側に立ち、網を下流側に置き、1分間足で蹴りだして、石を動かし、底生生物を網に入れる。その後、網の中の生物、石を持ち帰る。これを3回行う。(キック法)

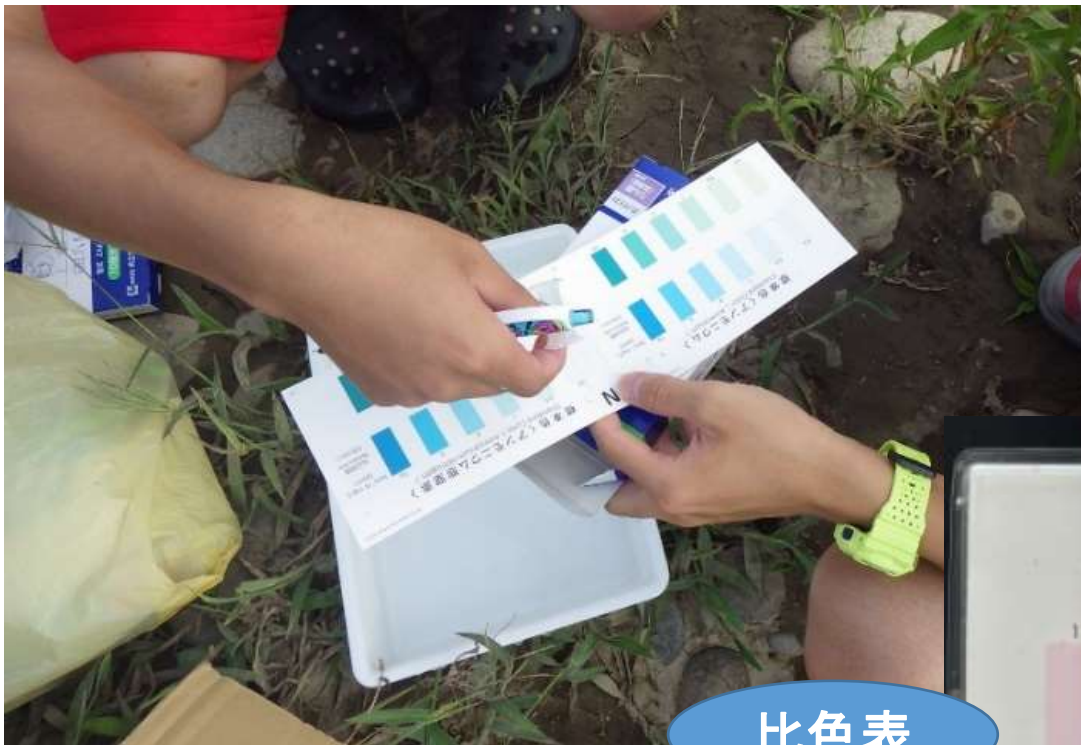
排水検査や飲料水検査などの業務用に利用されている水質検査キット

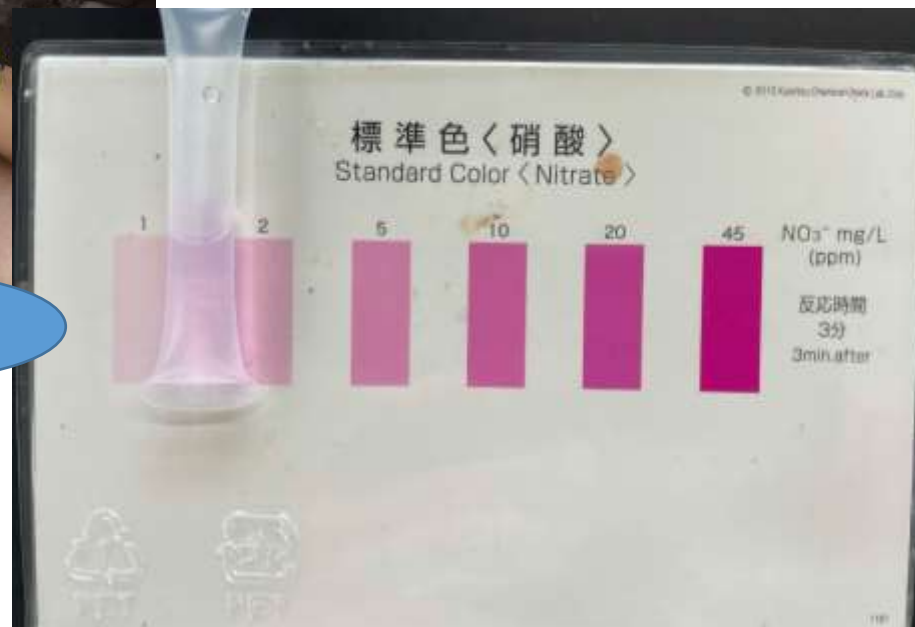
比色表

色の違い  
= 川の特徴

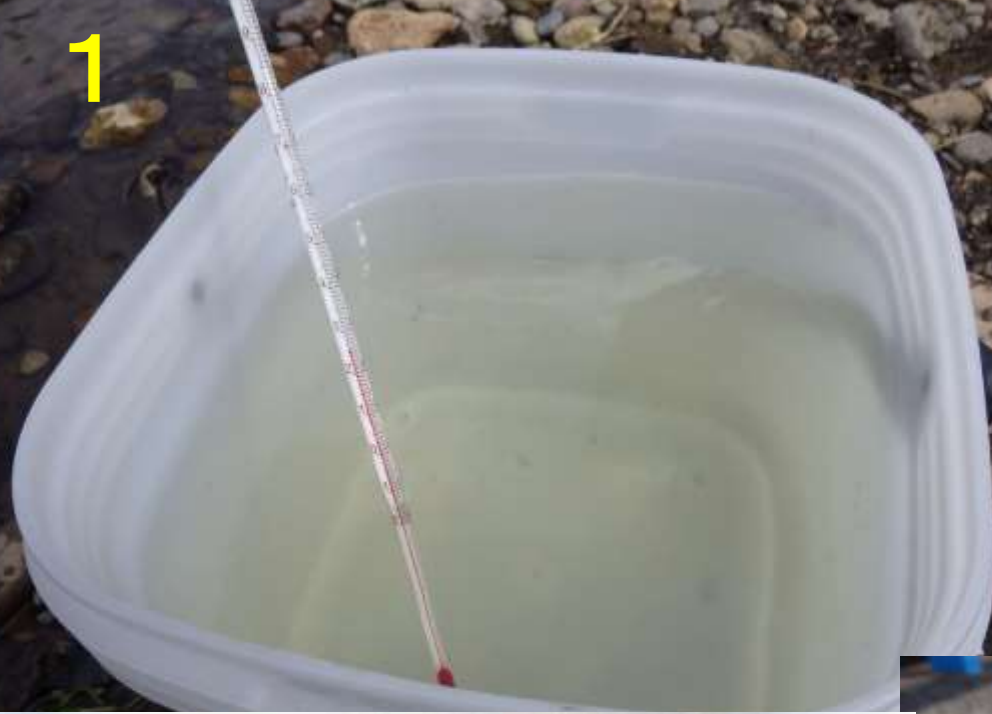
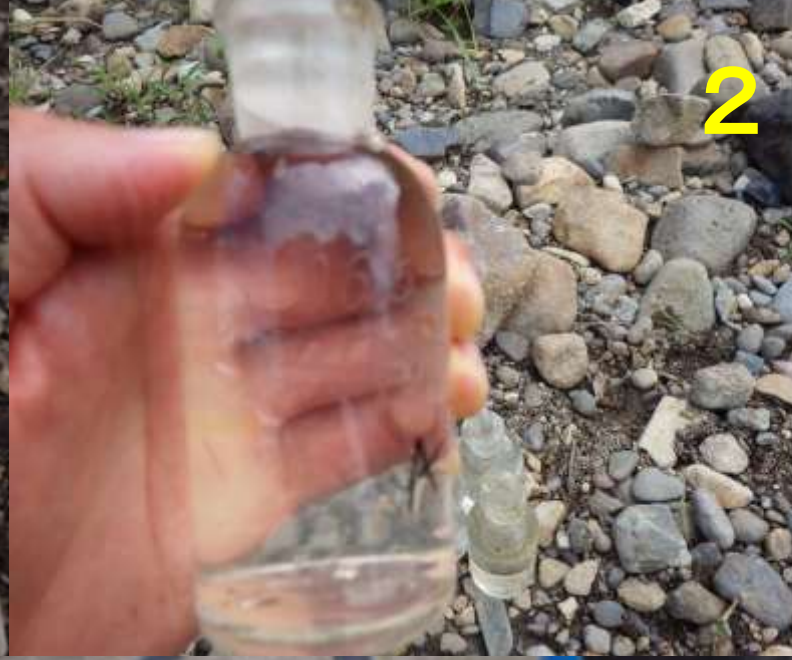
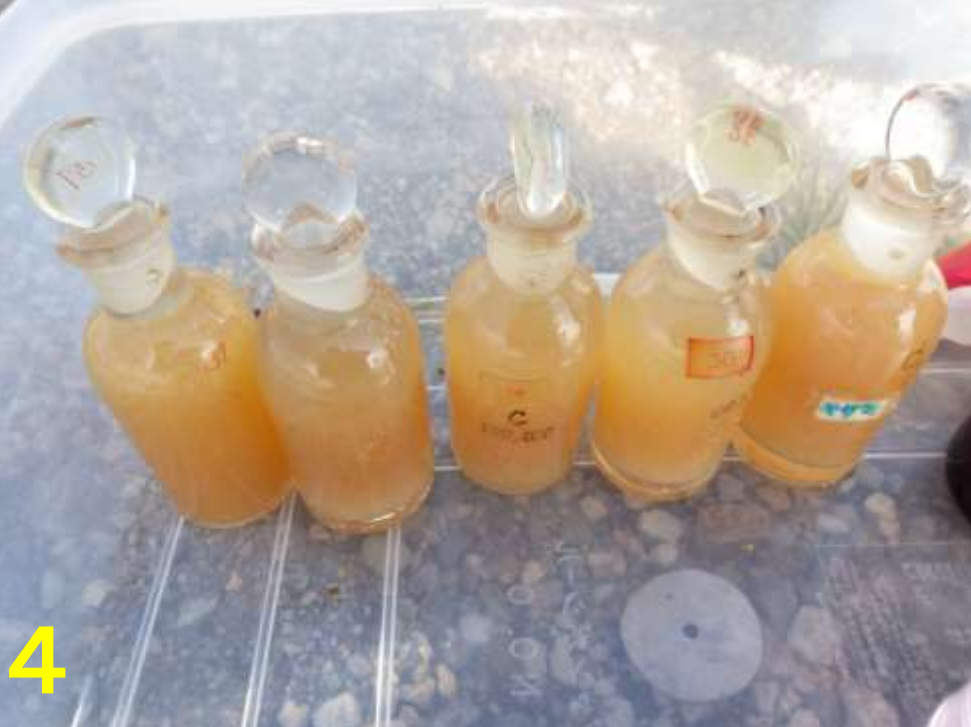
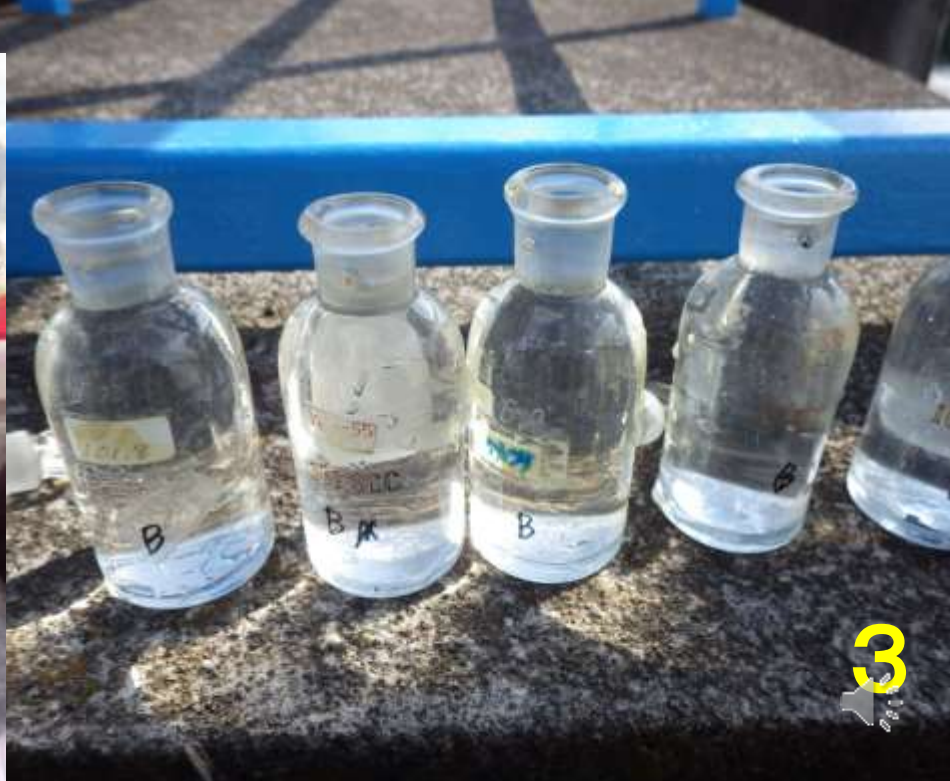
調査地点で、溶存酸素瓶内の酸素を

MnO(OH)<sub>2</sub>・・・オキシ水酸化マンガンの褐色沈澱にする。

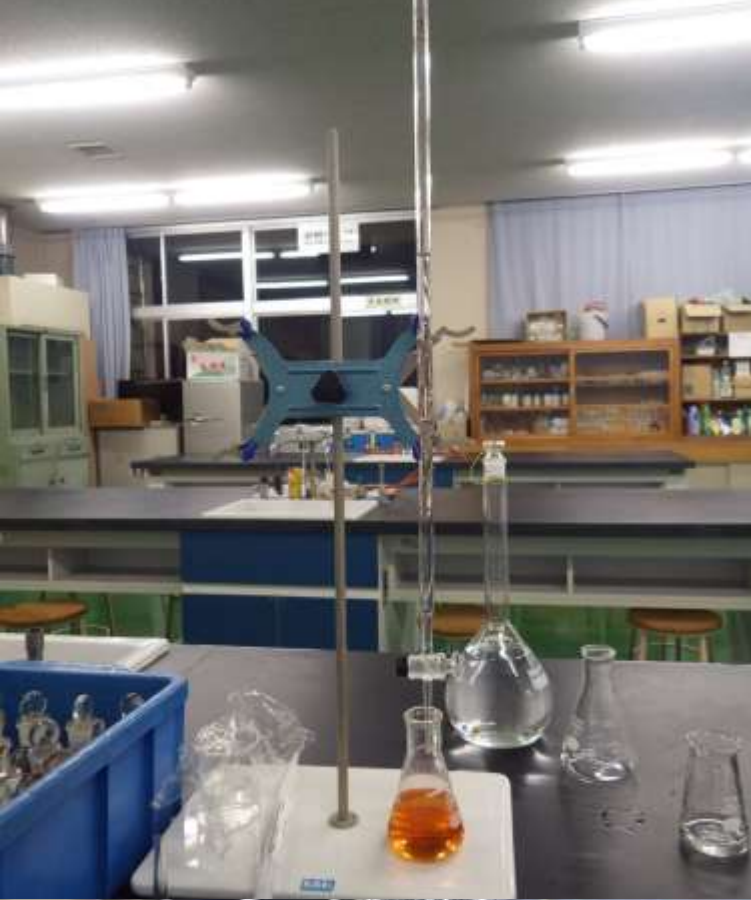
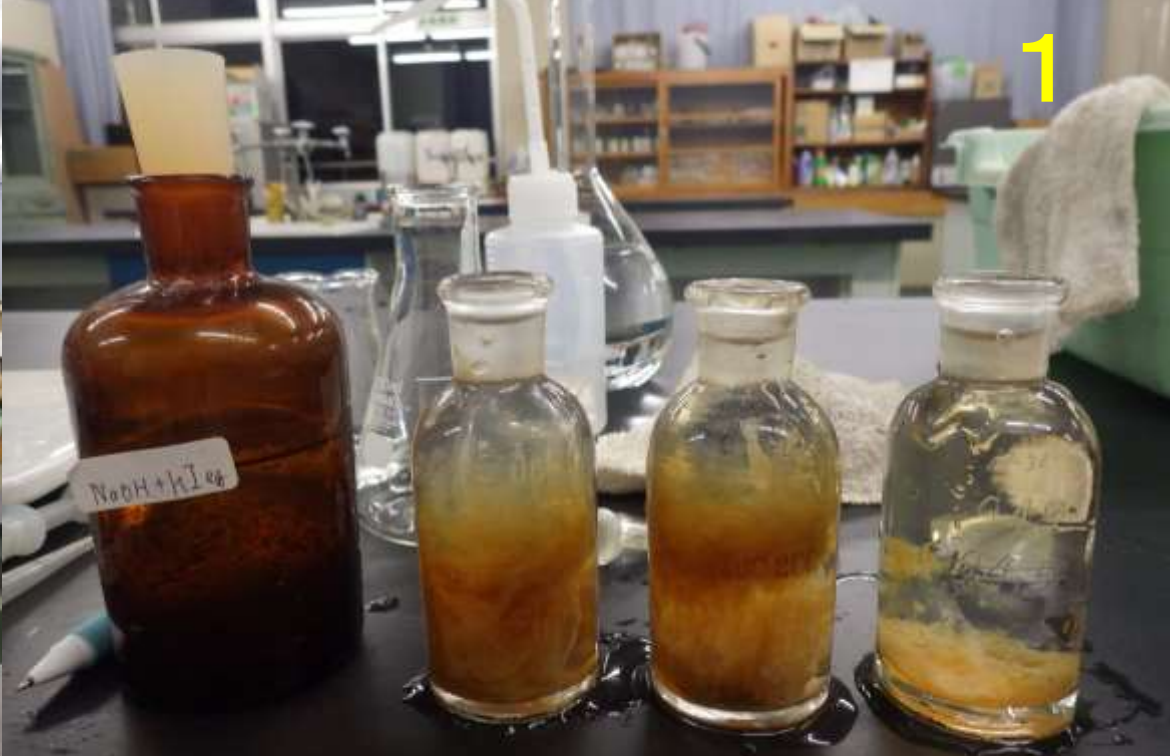
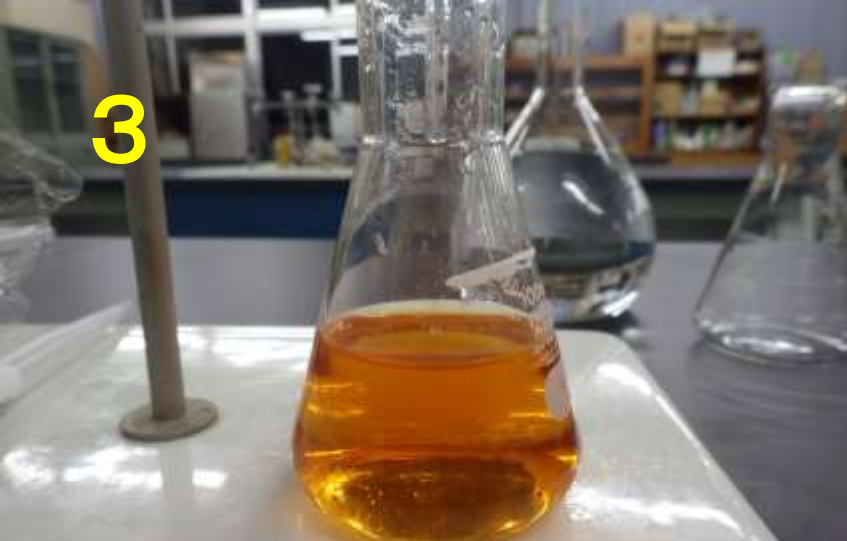
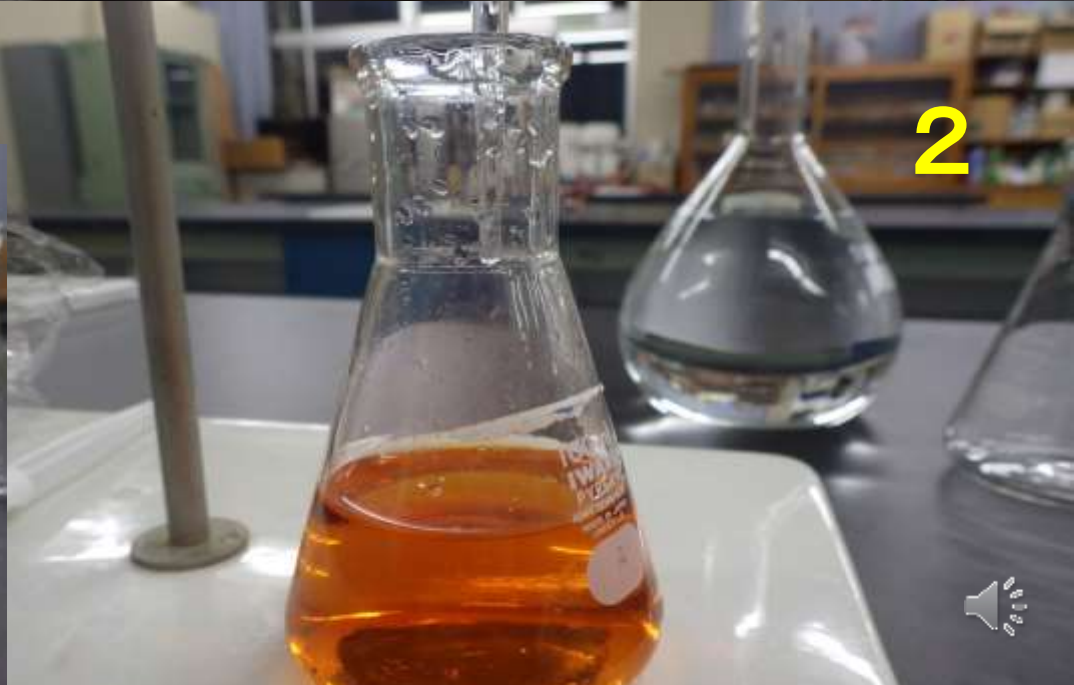
何を・・・ $I_2$ (ヨウ素)・・・黄褐色

何で・・・0.020mol/L  $Na_2S_2O_3$  で滴定する。

指示薬として、デンプン水溶液を使用する。

ヨウ素デンプン反応の青紫色が消える点 = 当量点

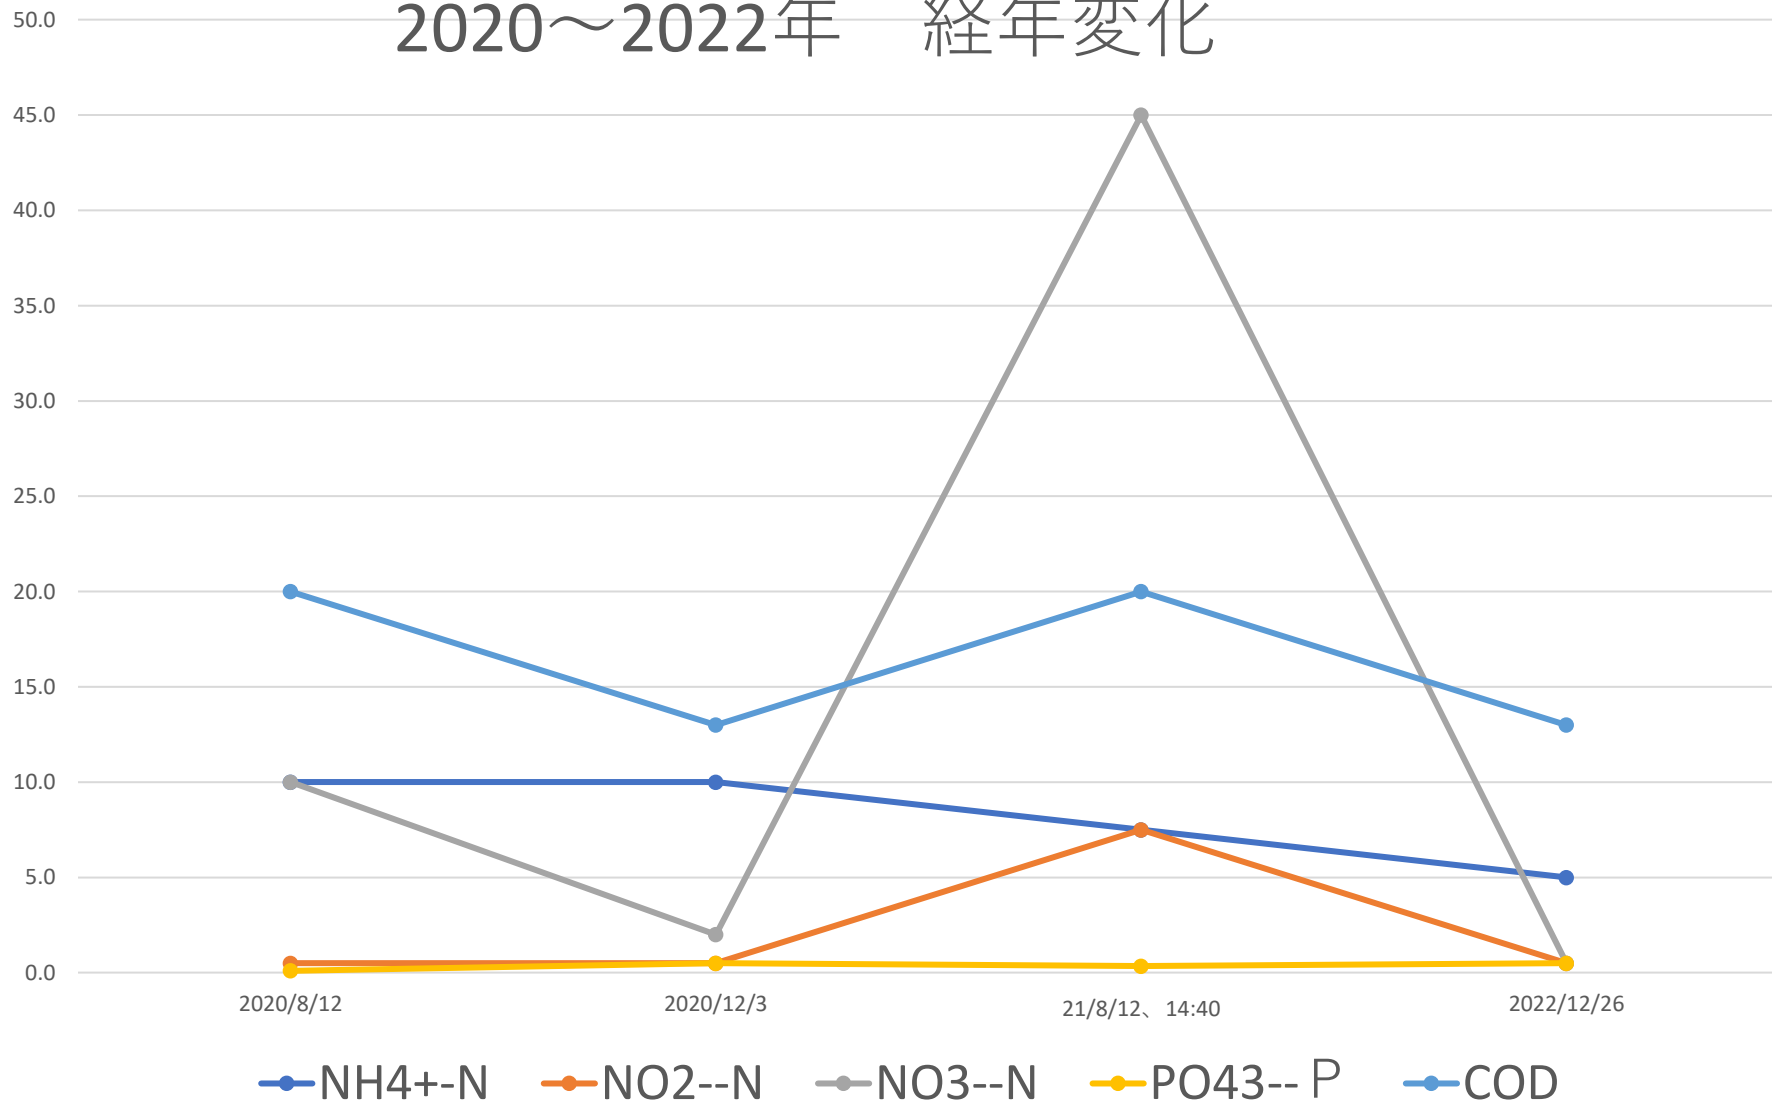
# 千曲川・上田大橋下 パックテスト

## 2020～2022年 経年変化

③上田大橋下・・・下水処理水の流入地点の下流域で、**アンモニア態窒素、硝酸態窒素、COD値**が高い傾向である。

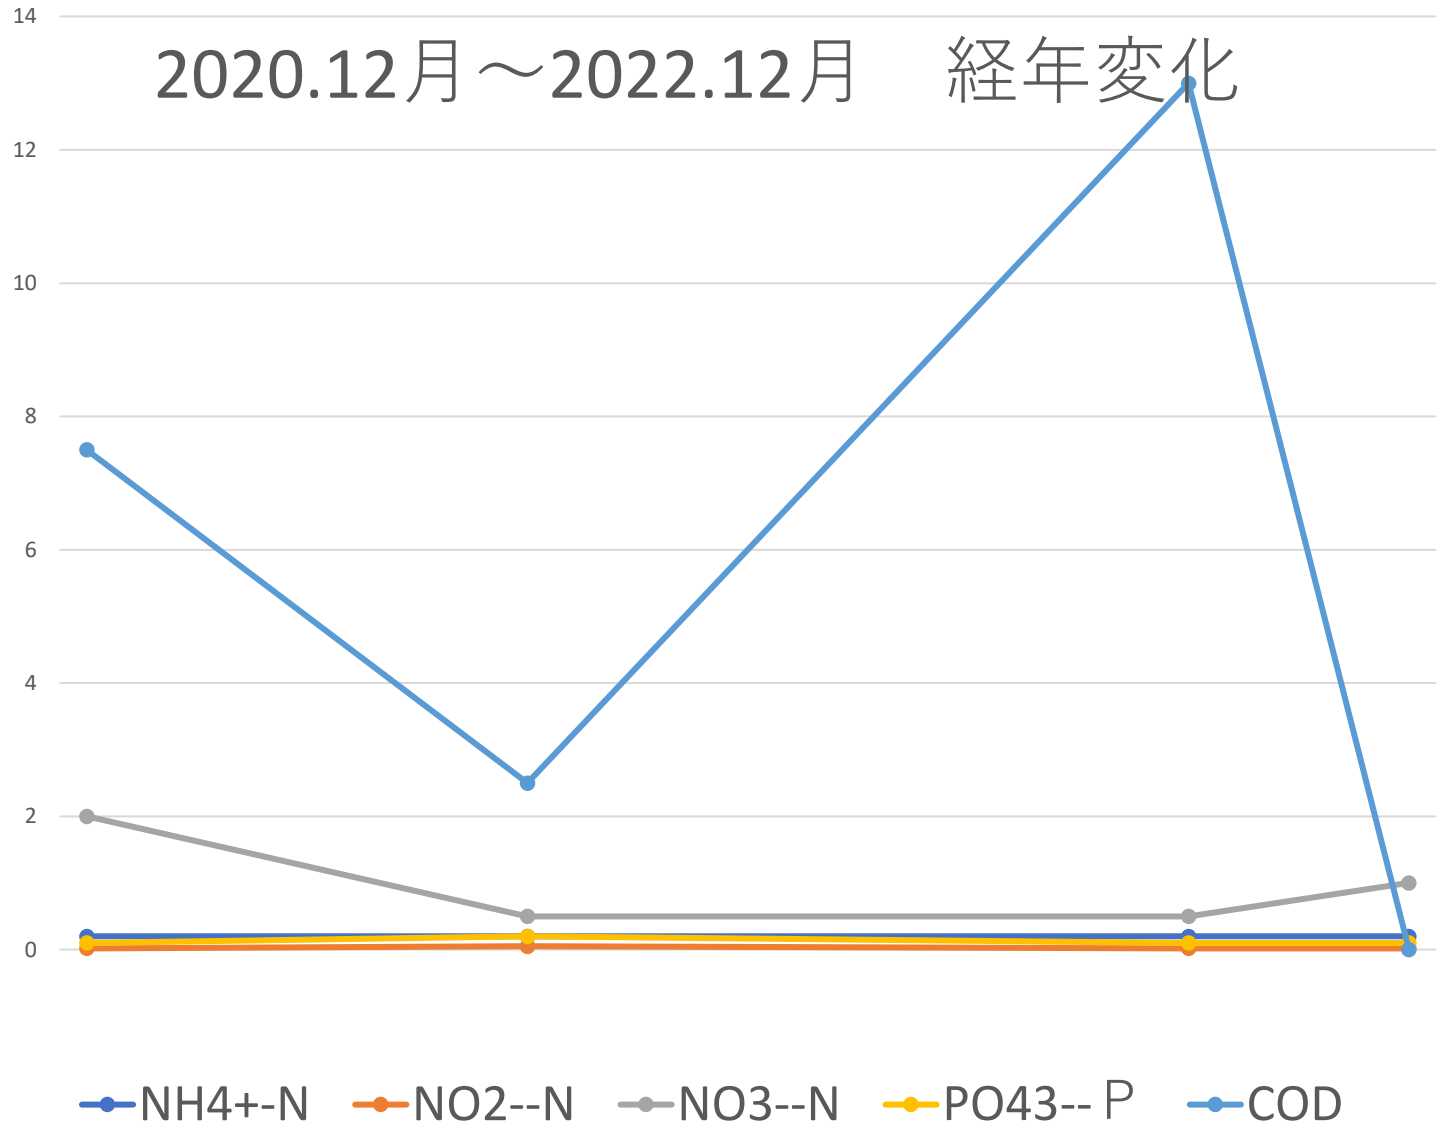
# 千曲川・坂城鼠橋 パックテスト

2020.12月～2022.12月 経年変化

④坂城鼠橋・・・**COD値**の変動が大きい

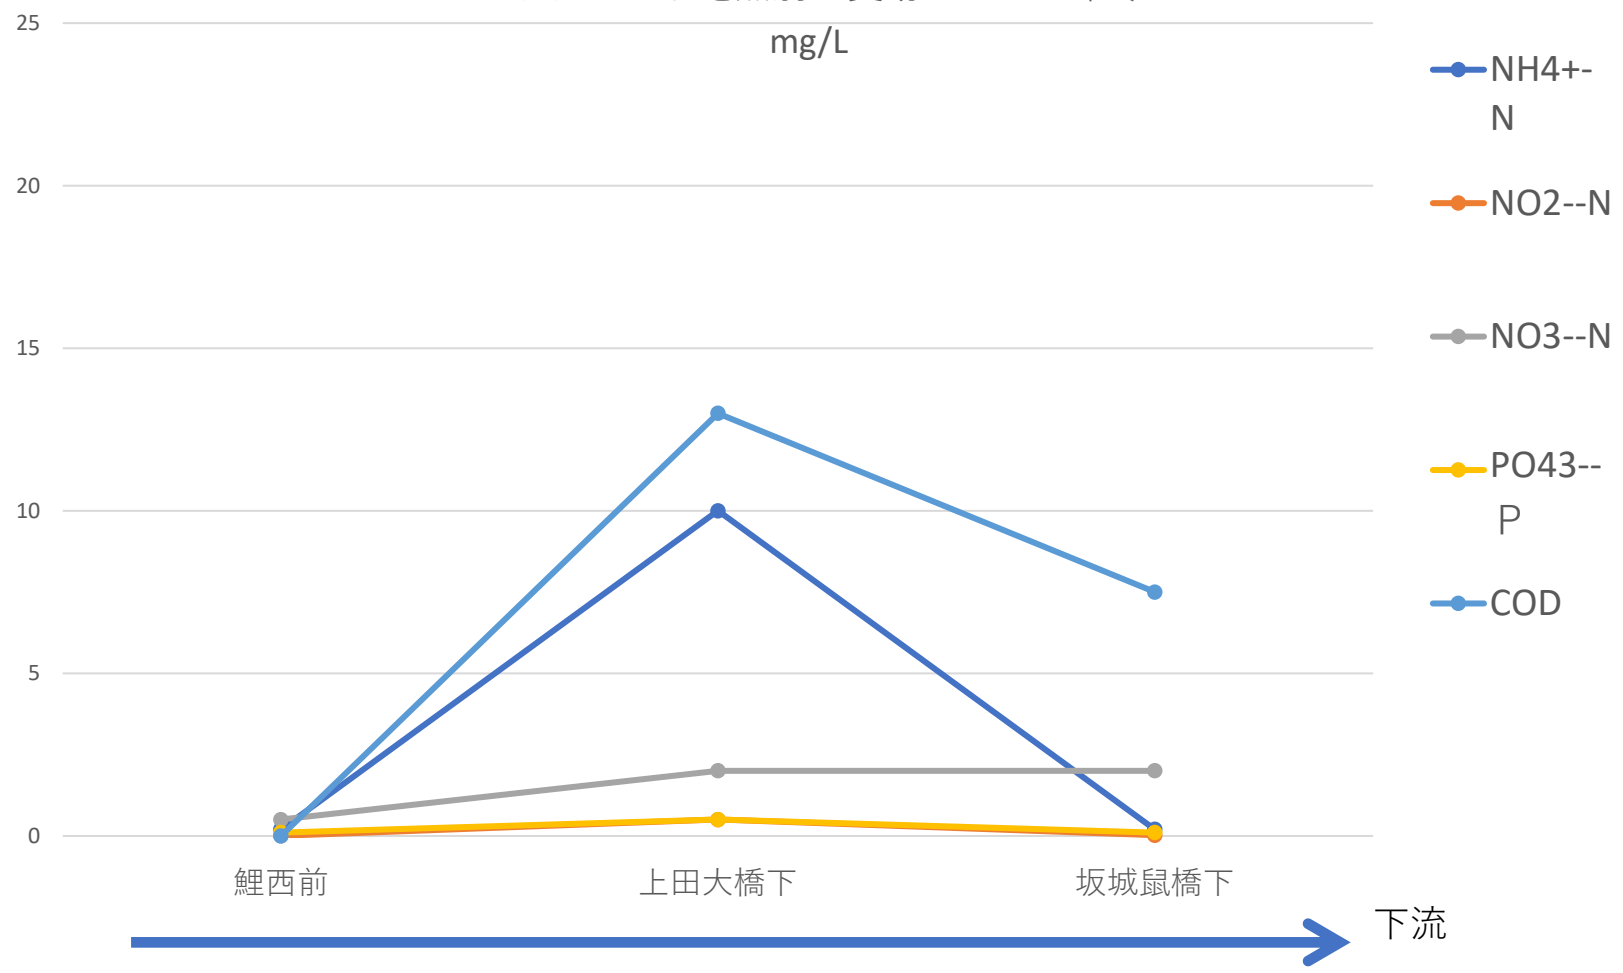
# 千曲川上流から下流へのパックテスト変化2020年

パックテスト地点別の変動2020年冬

・下水処理水の合流地点(上田大橋下)を挟んでの上流(鯉西前)と下流(坂城町鼠橋)のパッケージの変化を見ると、2020年、2021年、2022年共に、**COD値、アンモニア態窒素の数値**が大きく上昇し、下流(坂城町鼠橋)では低下する傾向がみられる。

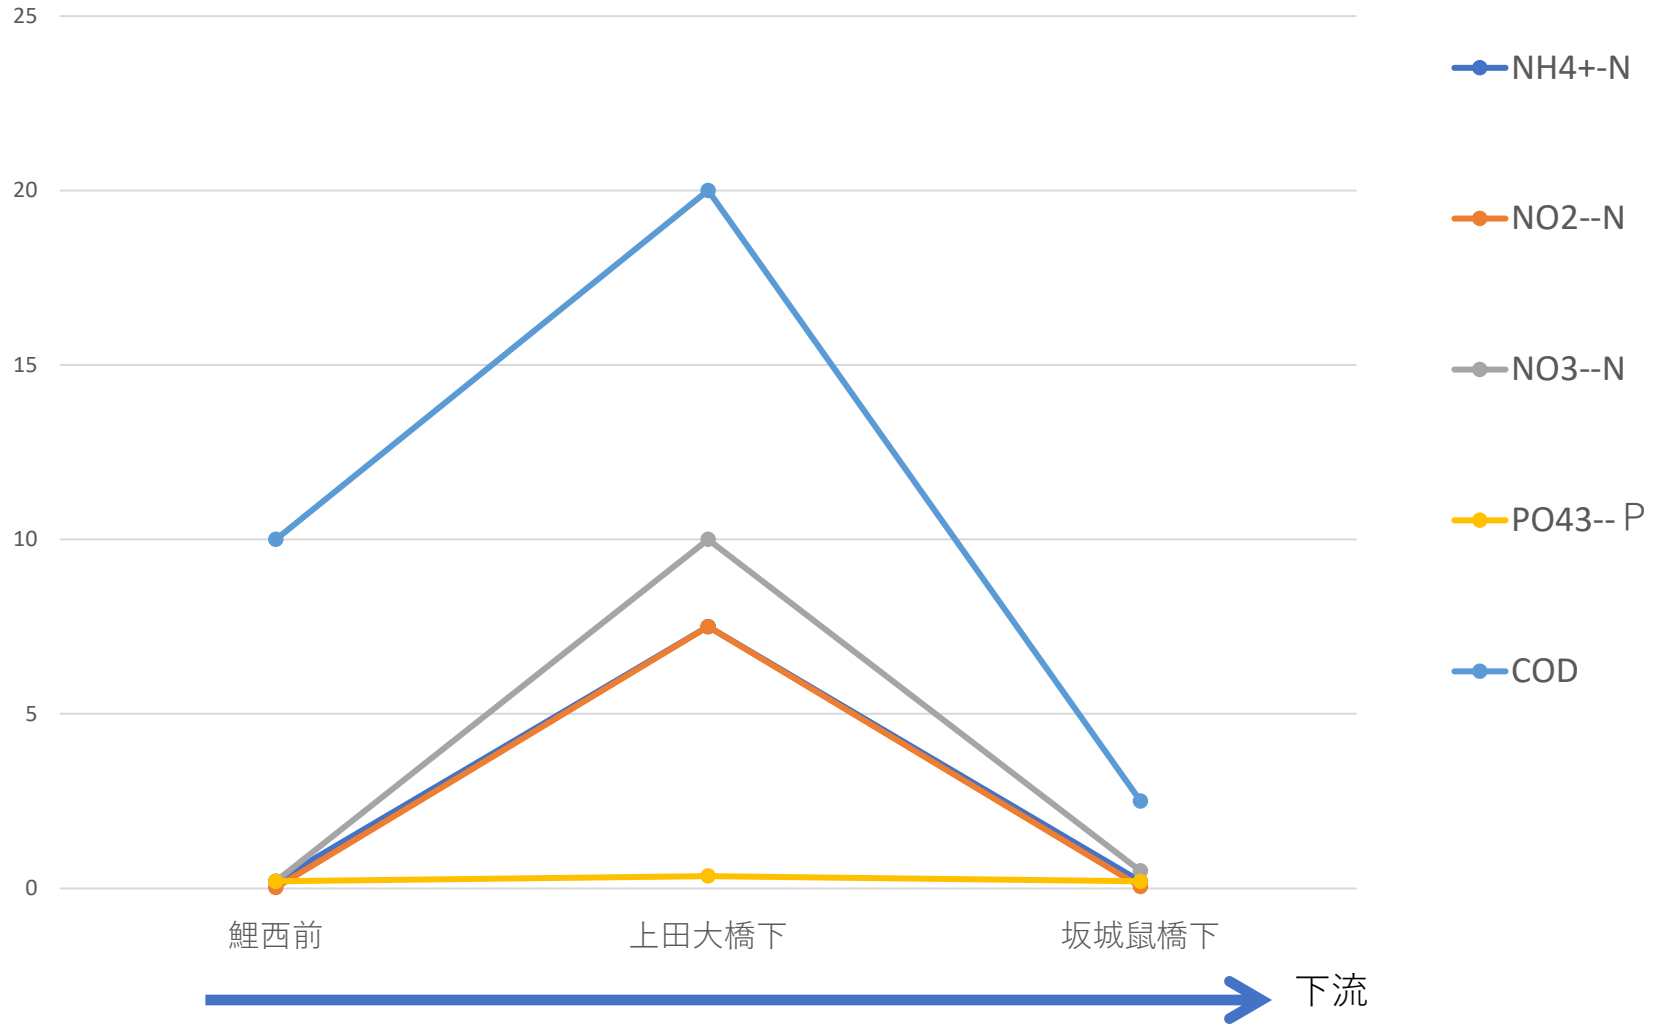
# 千曲川上流から下流へのパックテスト変化2021年

パックテスト地点別の変動2021年夏 mg/L

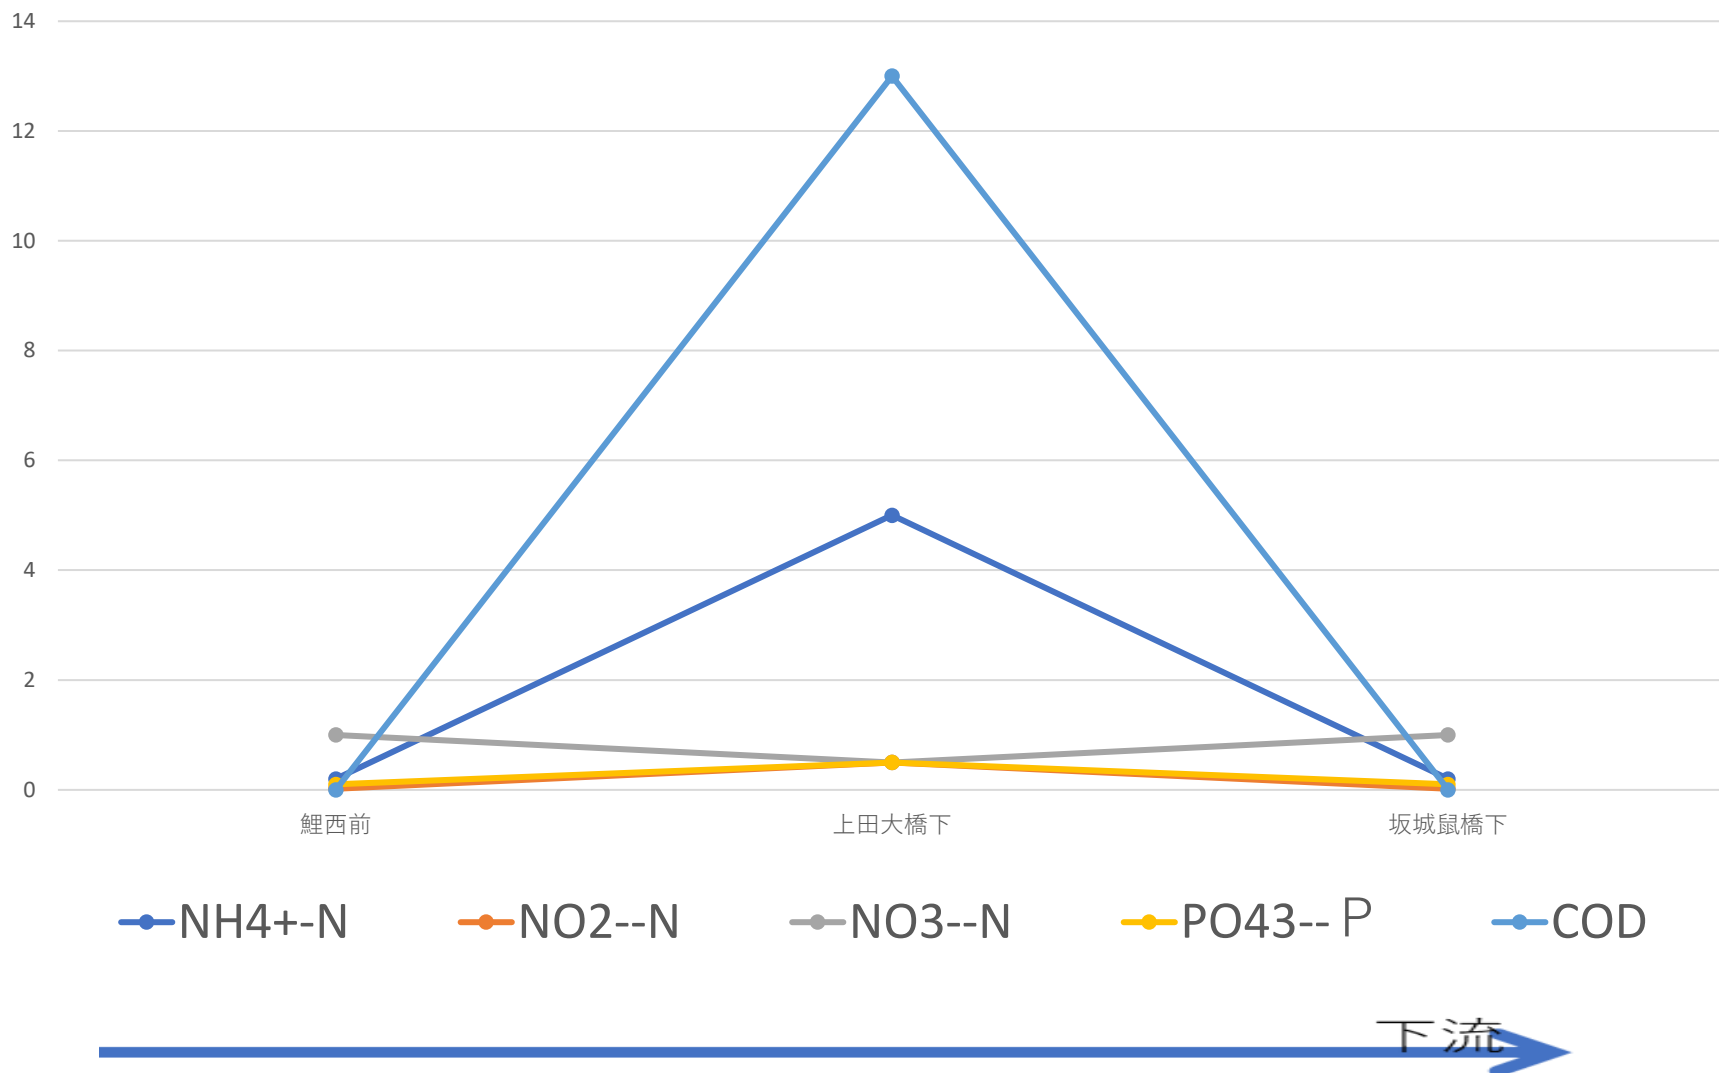
# 千曲川上流から下流へのバックテスト変化2022年

バックテスト地点別の変動2022年 mg/L

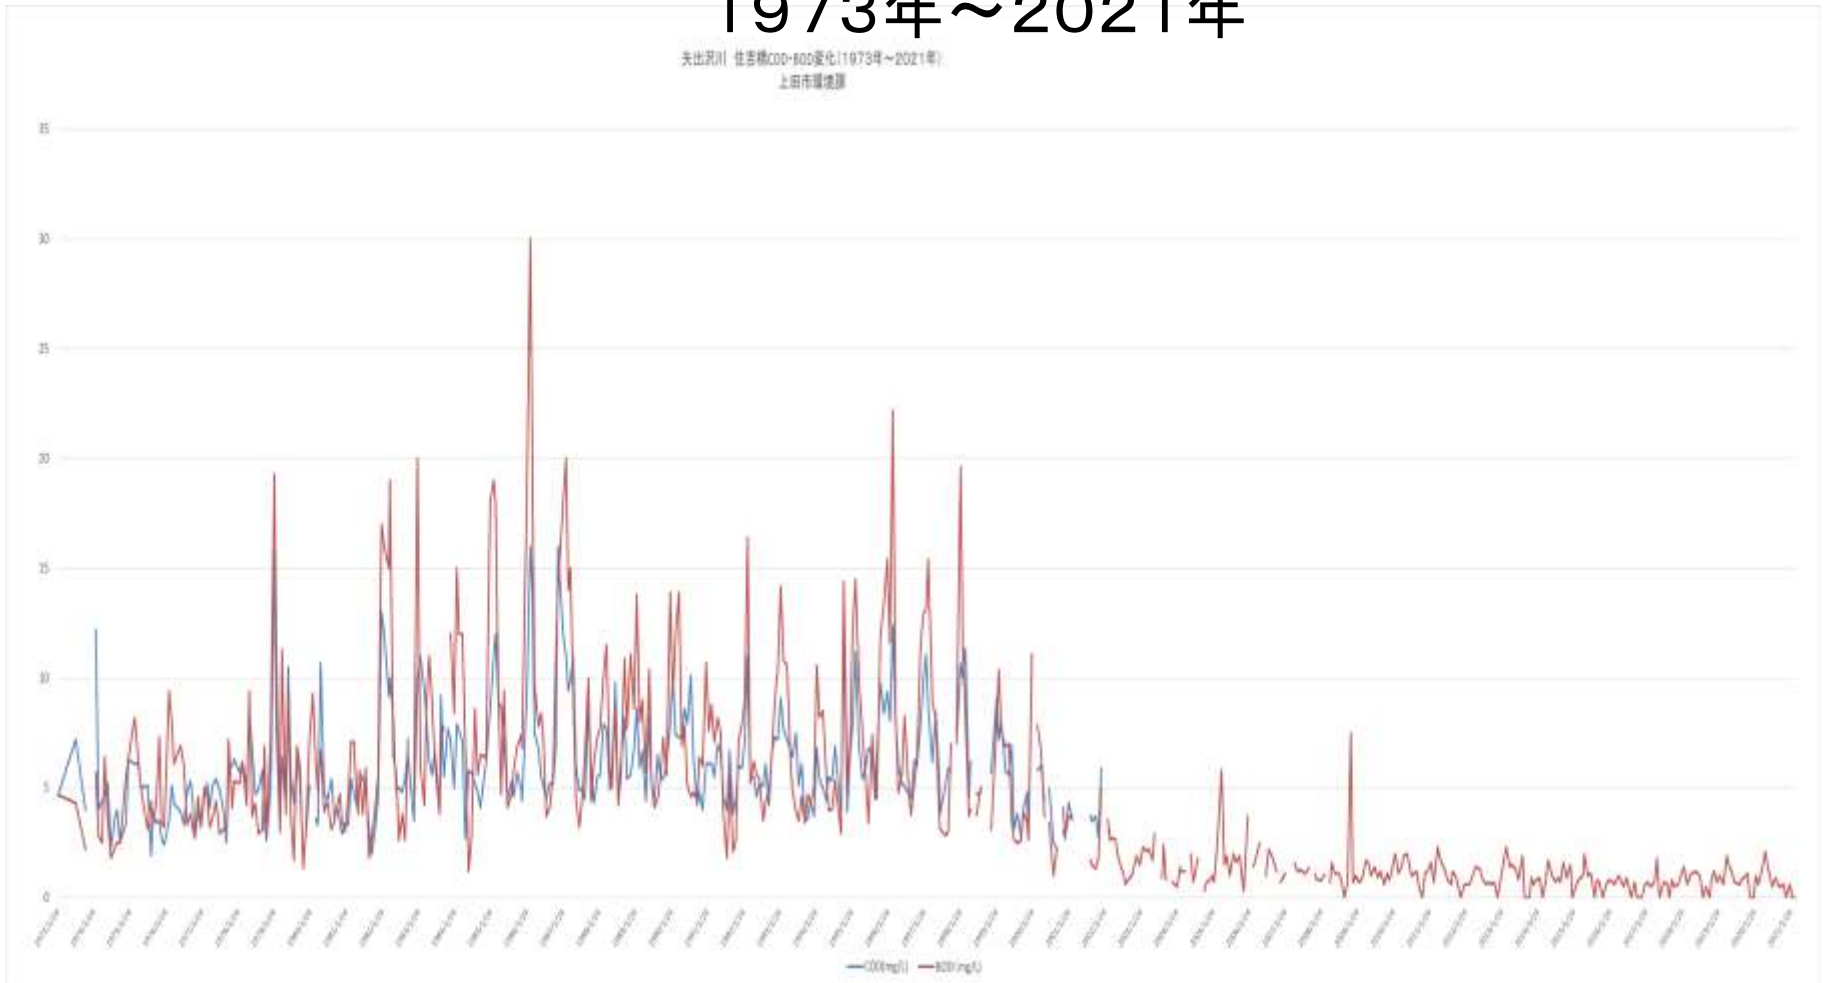
# 上田市環境課提供：矢出沢川・地点5住吉橋

## COD、BODの経年変化

1973年～2021年

2000年まで、COD、BODともに高い値で変動がみられている。  
**下水道の普及**と共に低下の可能性がありそうである。

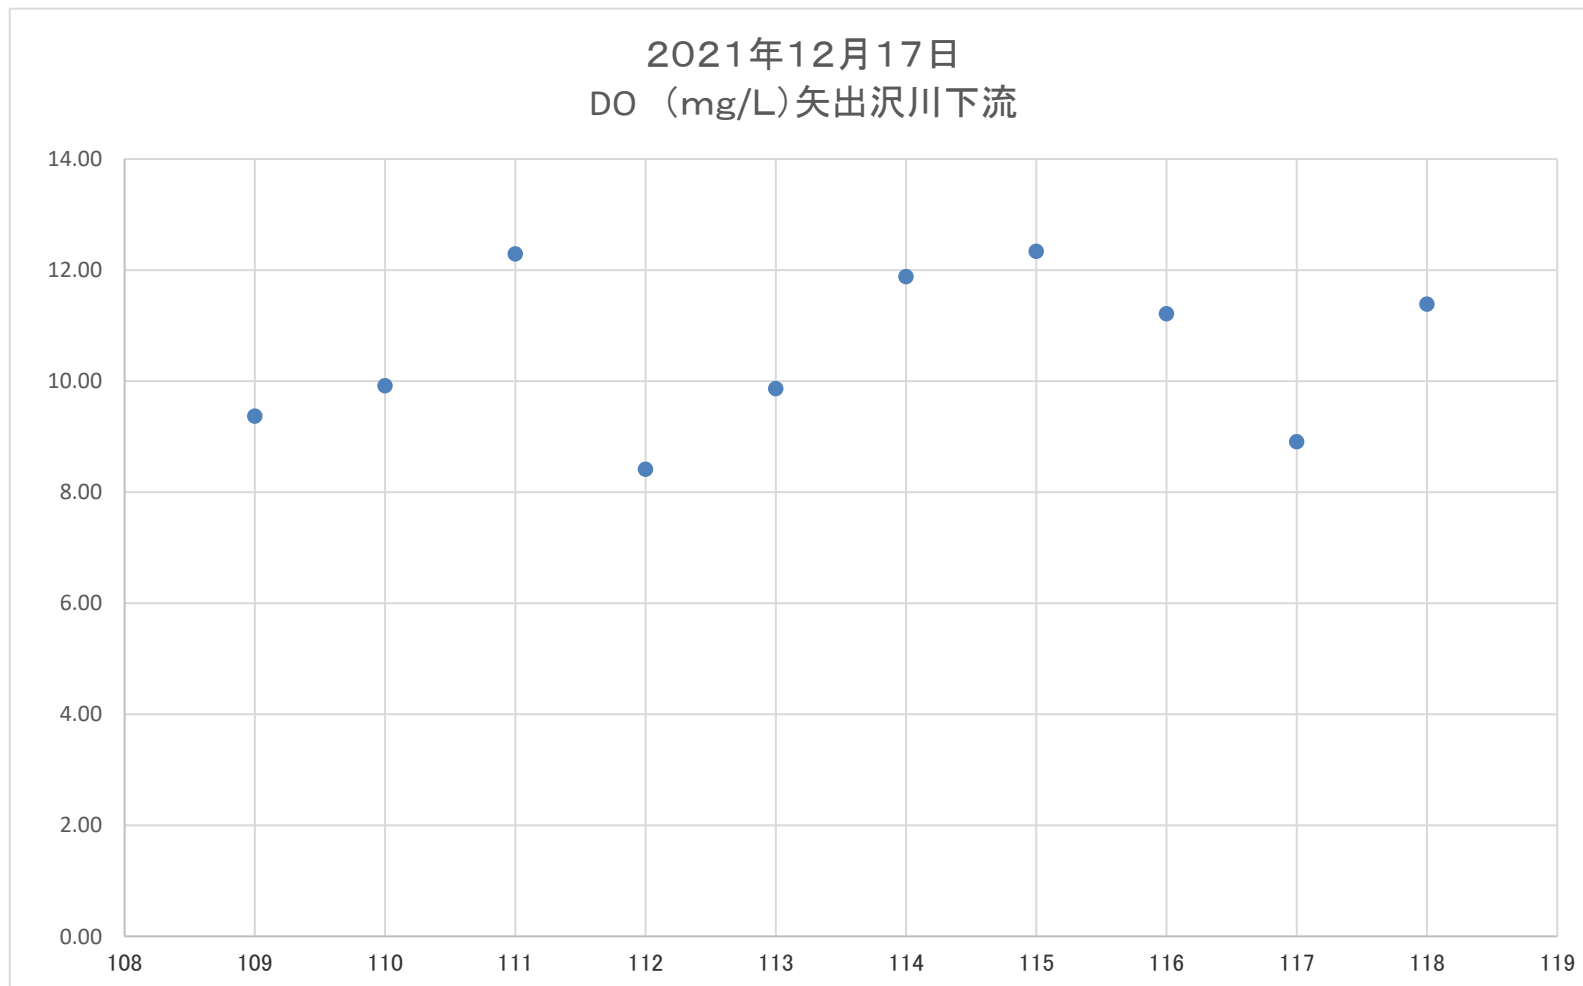
# 6、調査場所と結果(3). 溶存酸素(DO)2022年 ウインクラー法による 矢出沢川 地点7諏訪部橋近く サンプル:10
